Eignung akustisch-thermografischer Leckageortung für Bestandsgebäude

<u>Björn Schiricke</u>¹, <u>Alexander Jahnke</u>², Johannes Pernpeintner¹, Michael Markus Ackermann², Markus Diel¹

- ¹ Deutsches Zentrum für Luft- und Raumfahrt (DLR) Institut für Solarforschung, Linder Höhe in 51147 Köln, bjoern.schiricke@dlr.de
- ² Gesellschaft zur Förderung angewandter Informatik e.V. (GFaI), Volmerstraße 3 in 12489 Berlin, jahnke@gfai.de

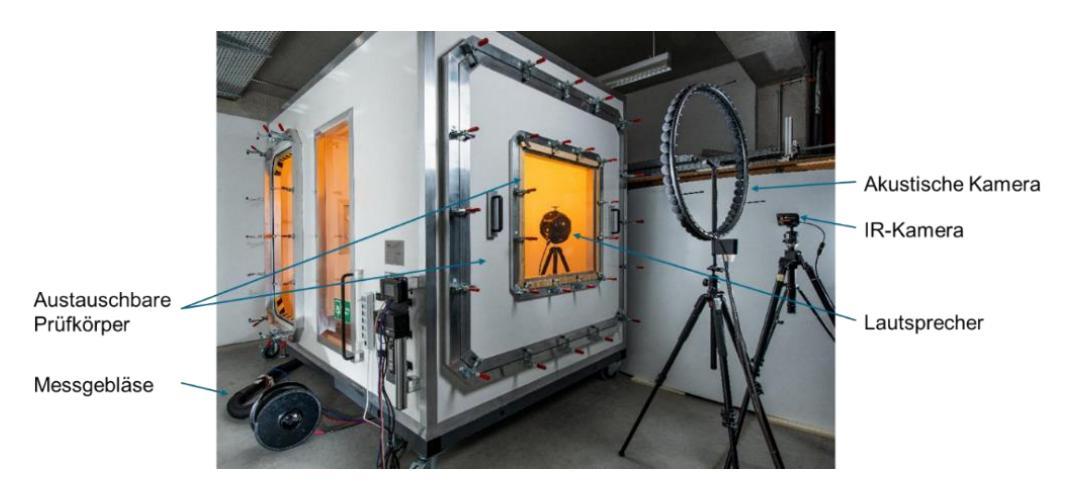
Bild 1: Luftdichte Testkammer ATLAS

Für die Laboruntersuchungen wurde zunächst ein Prüfstand namens ATLAS (<u>A</u>daptable <u>T</u>esting <u>L</u>aboratory for <u>Air S</u>ealing) konstruiert. Es handelt sich dabei um eine luftdichte Testkammer, an die verschiedene Prüfkörper mit nachgebildeten Leckagepfaden angebracht werden können, siehe Bild 1. Der Prüfstand hat die ungefähren Maße: 2 x 2,5 x 3 m³, ist beheizbar und schallgedämmt. Die Restleckage des Prüfstandes beträgt q₅₀=0,1 m³/h. Auf das Innenvolumen von ca. 11 m³ bezogen ergibt sich eine Luftwechselrate von n₅₀=0,009 1/h. Er verfügt über ein Messgebläse (Ductblaster mit Micro Leakage Meter der Firma Blower Door), mit dem die q₅₀-Werte der untersuchten Leckagen in den Prüfkörpern gemessen werden können. Im Prüfstand befinden sich Lautsprecher und von außen können die Leckagen der Prüfkörper mit der akustischen (oder auch thermografischen) Kamera untersucht werden. Der Prüfstand ist in Diel et al. (2024) detaillierter vorgestellt.

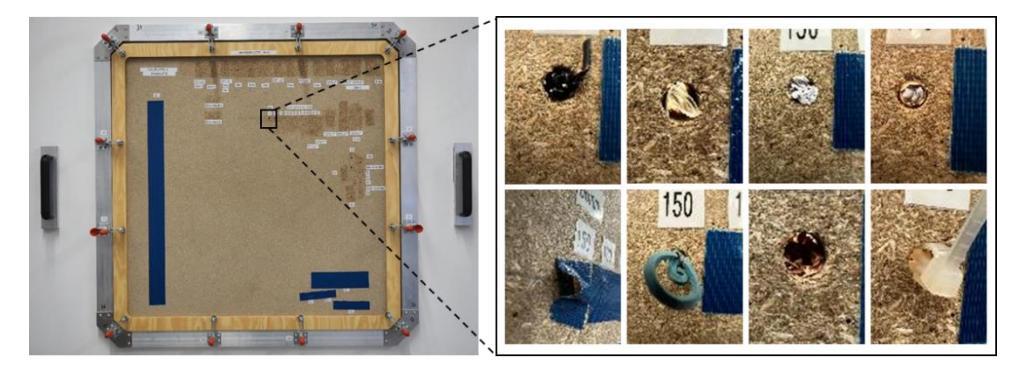
Bild 2: Links: MDF-Platte als Probekörper. Mittels Bohrlöcher und Schlitze wurden diverse einfache Leckagen erzeugt. Nicht untersuchte Bohrlöcher können mit luftdichtem Klebeband verschlossen werden. Rechts: Ein Bohrloch wurde mit verschiedenen Materialien gefüllt.

An einer MDF Platte der Stärke 12 mm wurde mittels Bohrlöcher und Schlitze das Verhalten des akustischen Messsystems z.B. hinsichtlich des Auflösungsvermögens und dem Verhalten bei mehreren beieinanderliegenden Leckagen untersucht. Bei einem Abstand der akustischen Kamera zur MDF-Platte von 1,5 m war beispielsweise das kleinste noch detektierbare Bohrloch eines mit einem Durchmesser von 1,5 mm mit einem q₅₀-Wert von weniger als 0,06 m³/h.

Ein Loch mit einem Durchmesser von 6 mm haben wir mit verschiedenen Materialien unterschiedlich stark gefüllt. Alle in Bild 2 (rechts) gezeigten gefüllten Bohrlöcher konnten mit der akustischen Kamera aus 1,5 m Entfernung detektiert werden. Ein Unterschied in der spektralen Signatur konnte hier allerdings mit dem bisherigen Messaufbau nicht festgestellt werden.

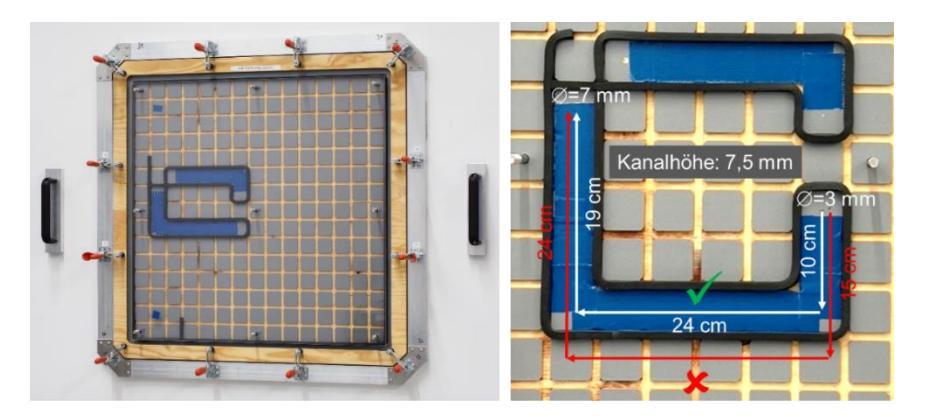
Bild 3: Links: Probekörper "Labyrinth-System". Rechts: Mit weißen Maßen versehen, ein Beispiel eines Leckagepfades, dessen Ausgang mit der akustischen Methode gefunden werden konnte. Die roten Linien und Maße deuten einen Leckagepfad an, der nicht mehr messbar war.

Der Probekörper "Labyrinth-System" besteht aus einer hölzernen Grundplatte mit schachbrettartig angeordneten Nuten, in die Gummidichtungen eingelegt werden können, um Leckagekanäle zu legen. Eine Plexiglasscheibe bildet die vorderseitige Abdeckung und sorgt so für eine Kanalhöhe des Leckagepfades von 7,5 mm. Dies ist in Bild 3 (links) zu sehen. Rechts in Bild 3 ist ein Beispiel für einen Leckagekanal gezeigt, der mit einer Gesamtlänge von ca. 53 cm und zwei Kurven von der akustischen Kamera aus 1,5 m Entfernung noch gut detektiert werden konnte. Das Eingangsloch hat einen Durchmesser von 3 mm und das Ausgangsloch einen Durchmesser von 7mm. Wenn man den Kanal ca. 10 cm länger konstruiert hat, wie in der roten Linie angedeutet, konnte der Schall nicht mehr geortet werden. Hier hat man also die Verfahrensgrenze für die aktuelle Messkonfiguration erreicht. Das Beispiel zeigt jedoch recht eindrucksvoll, dass nicht nur einfache Leckagen wie gerade Löcher, oder auf die Praxis übertragen, fehlerhafte Fensterdichtungen gefunden werden können, sondern durchaus auch komplexere und verwinkelte Leckagepfade in Fassaden detektierbar sind.

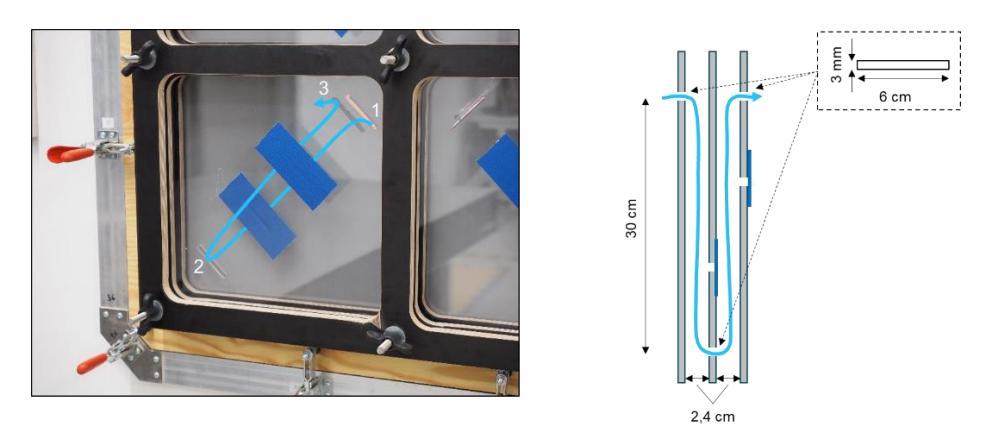
Bild 4: Links: mehrlagigen "Sandwich-System" als Probekörper. Rechts: Leckagepfad in seitlicher Ansicht mit Bemaßung und illustriertem Luft- bzw. Schallweg.

Ob auch Leckagen mit mehreren Hohlräumen detektierbar sind, haben wir mit dem mehrlagigen "Sandwich-System" als Probekörper untersucht. Hier werden durch mehrere Lagen an Plexiglasscheiben eine Reihe von Hohlräumen erzeugt, die durch verschiedene Öffnungen verbunden sind. Der gesamte Prüfkörper ist in vier Quadranten unterteilt, die in allen Ebenen voneinander und nach außen abgedichtet sind. Im Beispiel aus Bild 4 sieht man drei Lagen mit jeweils einem Abstand von 2,4 cm.

Bild 4 (rechts) zeigt einen entsprechenden Leckagepfad mit Bemaßung und illustriertem Luft- bzw. Schallweg. In diesem Aufbau konnte gezeigt werden, dass Leckagen, die sich durch mehrere versetzte Löcher (in unserem Beispiel zweimal die Weglängen von 30 cm) und mehrere Hohlräume (hier zweimal jeweils 2,4 cm tief bei einer Grundfläche von ca. 35 x 35 cm²) zusammensetzen, mit dem Messystem gut nachgewiesen werden können. Wir sind mit dieser Konfiguration noch nicht an die Verfahrensgrenze gestoßen.

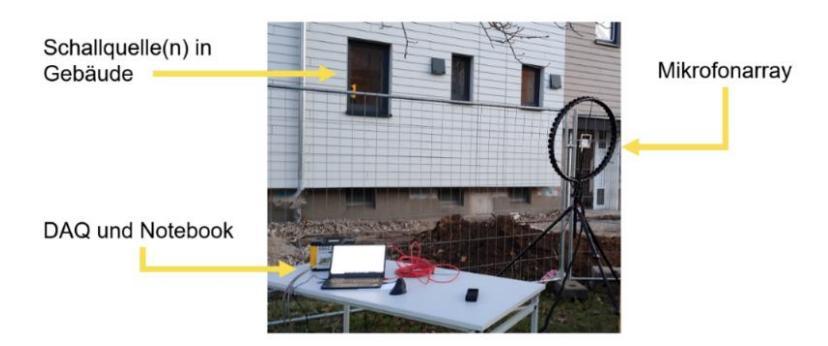
Bild 5: Darstellung des verwendeten Messaufbaus.

Der bei den Messungen verwendete Aufbau ist in Bild 5 dargestellt. Er besteht aus einem ringförmigen Mikrofonarray mit 48 Mikrofonen, das die akustische Situation aufzeichnet und die Messdaten über einen Datenrekorder an ein Notebook überträgt. Im Inneren des Gebäudes wird eine der beschriebenen Schallquellen positioniert, deren Schall von außen mit der akustischen Kamera detektiert werden kann Der Messaufbau wurde hierbei bewusst stationär gewählt, da im Projektverlauf verschiedene Komponenten und Algorithmen getestet und weiterentwickelt werden. Hierzu gehört unter anderem die Integration einer Infrarotkamera zur kombinierten Auswertung akustischer und thermografischer Messdaten. Für eine spätere praktische Anwendung wäre jedoch ein kompaktes Embedded-System zu präferieren, das eine mobile und benutzerfreundliche Durchführung der Messungen ermöglicht.

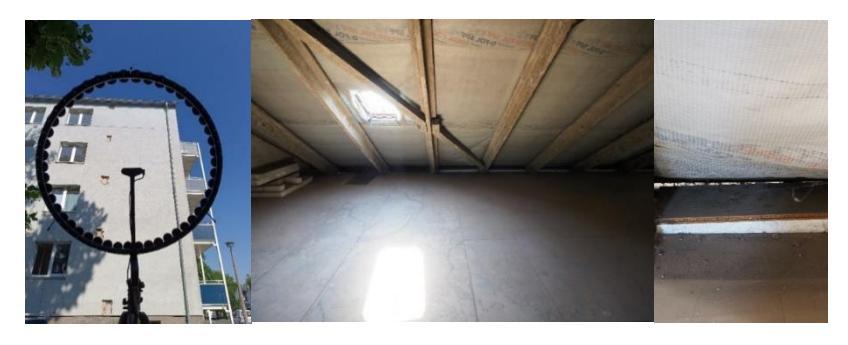
Bild 6: Ausgerichtetes Mikrofonarray mit Blick auf das Gebäude (links). Das Innere des Spitzbodens (Mitte) und eine Detailaufnahme des Spalts entlang der Traufkante (rechts).

Ein Untersuchungsobjekt war der Spitzboden des Gebäudes, der vom Boden aus mit der akustischen Kamera vermessen wurde. Die Entfernung zwischen Mikrofonarray und der Traufe betrug dabei etwa 15 m (Luftlinie). Die Position der akustischen Kamera, sowie der Spitzboden selbst sind in Bild 6 dargestellt. Der Spitzboden war besonders interessant, da sich über die gesamte Länge entlang der Traufkante ein Spalt befand, der eine großflächige Undichtigkeit darstellte. Die Größe dieses Spalts variierte von wenigen Millimetern bis hin zu etwa einem Zentimeter (Bild 6, rechts). Die akustischen Messungen sollten Aufschluss darüber geben, wie gut sich solche Undichtigkeiten aus größerer Entfernung detektieren lassen und welche Ergebnisse mit den jeweiligen Schallquellen erzielt werden können. Hierfür wurden nacheinander der Kugellautsprecher und der Hochtöner jeweils an einer festen Position im Spitzboden platziert und mit dem Mikrofonarray vermessen.

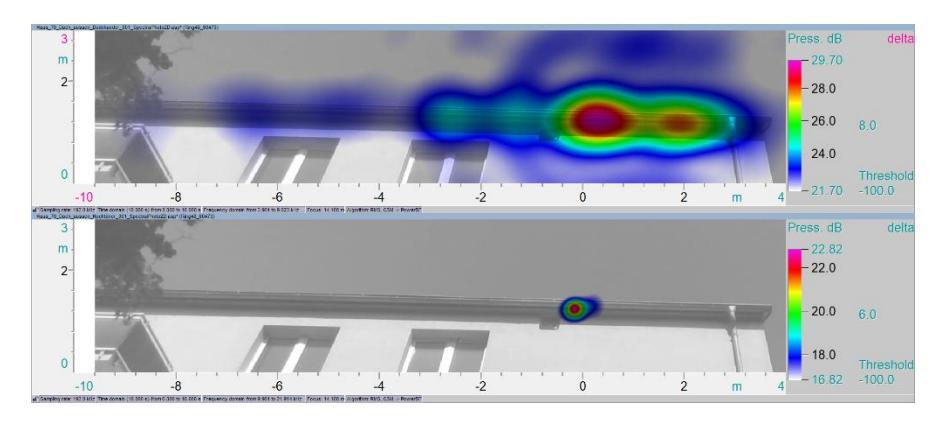
Bild 7: Resultierende akustische Karten der Vermessung des Spitzbodens. Die obere akustische Karte wurde mit dem tieffrequenten Kugellautsprecher und die untere mit dem Hochtöner erstellt.

Trotz der größeren Entfernung von 15 m konnten die akustischen Messungen mit beiden Schallquellen erfolgreich durchgeführt werden. Die resultierenden Ergebnisse (die sog. akustischen Karten) sind in Bild 7 dargestellt. Es wird deutlich, dass beim Einsatz des Kugellautsprechers (oberes Ergebnis) ein großer Bereich der sichtbaren Traufkante abgedeckt wird, obwohl der Lautsprecher an einer festen Position aufgestellt war. Der Lautsprecher befand sich dort, wo sich der größte Ausschlag im akustischen Bild zu sehen ist. Ursache für die gute räumliche Abdeckung von tieffrequenten Schallanteilen ist, dass der Schall im Inneren von den Wänden reflektiert wird und durch den Spalt austritt. Beim Austritt wird der Schall gebeugt und breitet sich auch in Richtung des Mikrofonarrays aus und kann von diesem registriert werden.

Im Gegensatz dazu entsteht bei Verwendung des Hochtöners (Bild 7, unten) lediglich ein kleiner Fleck in unmittelbarer Nähe der Schallquelle. Höherfrequenter Schall wird zwar auch reflektiert, jedoch verliert er schneller an Energie. Zudem ist hochfrequenter Schall auch deutlich gerichteter, weshalb nur der frontal auf das Mikrofonarray zukommende Schall gemessen werden kann. Der Vorteil hochfrequenter Schallquellen ist jedoch, dass diese sich präziser orten lassen und die Undichtigkeiten dadurch bereits in der resultierenden akustischen Karte deutlich werden.

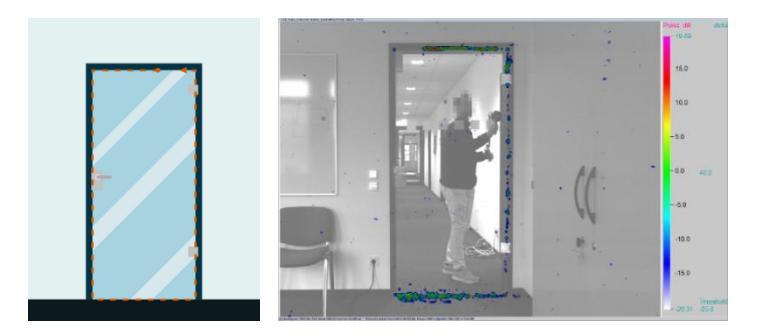
Bild 8: Scan einer gläsernen Bürotür mit einer Ultraschallquelle entlang der Türdichtung (links) und die resultierende akustische Karte des angepassten Algorithmus (rechts).

Um die Vorteile hochfrequenter Schallquellen auch für größere Bereiche nutzen zu können, wurde das Verfahren auf bewegte Quellen hin angepasst. Dadurch können beliebig große Räumlichkeiten vermessen werden, solange das Mikrofonarray einen direkten Blick auf den gescannten Bereich hat. Der Algorithmus zur Berechnung der akustischen Karten generiert aus diesem Vorgang ein einziges Gesamtbild, das alle detektierten Undichtigkeiten übersichtlich aufzeigt. Hierbei erzeugt er eine zeitliche einzelner Karten und berechnet für jedes Pixel den Abfolge höchsten Schalldruckpegel, der im Laufe der Messung an dieser Stelle aufgetreten ist. In Bild 8 ist exemplarisch das Ergebnis einer solchen Messung dargestellt. Dabei wurde eine gläserne Bürotür mithilfe der zuvor beschriebenen Ultraschallguelle, wie in der Skizze dargestellt ist, entlang der Türdichtung gescannt. Die Auswertung zeigt deutlich, dass die Tür auf der Schlossseite aufgrund des hohen Anpressdrucks sehr dicht ist. An den übrigen Seiten und insbesondere am unteren Rand, an dem keine Dichtung vorhanden ist, wurden hingegen deutliche Undichtigkeiten festgestellt.

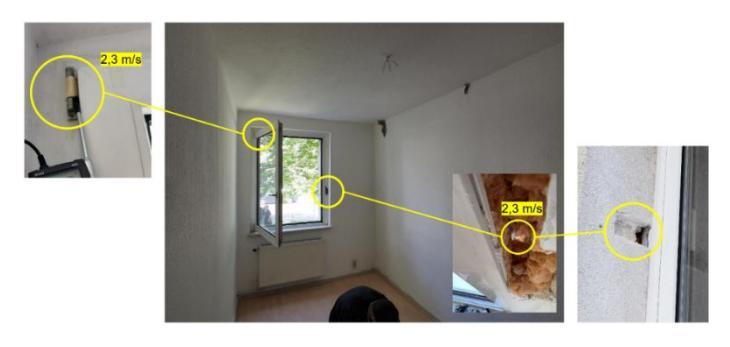
Bild 9: Darstellung der Undichtigkeiten, die mit Hilfe einer Blower-Door-Messung an einem Fenster identifiziert wurden. An beiden Leckagen wurde mit einem Anemometer eine Strömungsgeschwindigkeit von 2,3 m/s festgestellt.

Ein weiteres interessantes Messobjekt war ein Fenster im Erdgeschoss des Wohngebäudes. Mithilfe einer Blower-Door-Messung wurden hier zwei Undichtigkeiten festgestellt, die in Bild 9 markiert sind. Diese Ergebnisse wurden bereits in Schiricke et al. (2025) veröffentlicht. Eine dieser Undichtigkeiten war ein deutlich sichtbares Loch in der Wand. Die andere war weniger offensichtlich und entstand durch einen unscheinbaren Spalt zwischen dem oberen Scharnier und dem Flügelrahmen des Fensters.

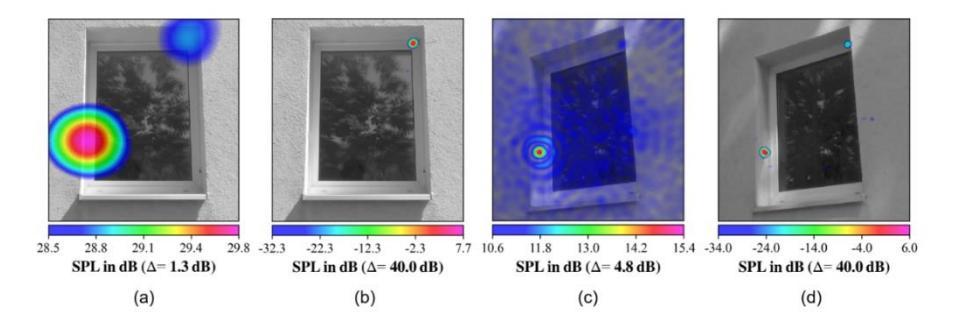
Bild 10: Vermessung eines Fensters mit dem Kugellautsprecher (a) und dem Hochtöner (b,c,d) aus unterschiedlichen Blickwinkeln. Mit Hilfe des angepassten Algorithmus für instationäre Quellen konnten bei der schrägen Sicht beide Undichtigkeiten deutlich hervorgestellt werden (d).

Auch hier kam derselbe Messaufbau wie bei den Untersuchungen im Spitzboden zum Einsatz. Sowohl der Kugellautsprecher als auch der Hochtöner wurden nacheinander zentral im Raum positioniert und anschließend mit der akustischen Kamera von außen aus zwei unterschiedlichen Blickwinkeln vermessen. Die resultierenden Ergebnisse sind in Bild 10 dargestellt. Bei der frontalen Messung (a) mit dem tieffrequenten Kugellautsprecher konnten beide Undichtigkeiten lokalisiert werden. Mit dem Hochtöner konnte von dieser Position jedoch nur das Scharnier als einzige Leckage in einem sehr schmalen Frequenzbereich von 17,6 – 18,1 kHz detektiert werden (b). Ursache hierfür ist, dass hochfrequenter Schall sehr gerichtet aus den Undichtigkeiten austritt und somit im Falle des Lochs in der Wand auf keine Mikrofone der akustischen Kamera trifft. Wenn das Mikrofonarray direkten Blick auf das Loch in der Wand hat, dann kann auch diese Undichtigkeit lokalisiert werden (c). Die Undichtigkeit am Scharnier ist aus diesem Blickwinkel sehr schwach zu erkennen, würde jedoch bei der Auswertung wahrscheinlich als Rauschen interpretiert werden. Da mit dem Hochtöner ebenfalls ein sog. Sweep-Signal abgespielt wurde, kann der angepasste Algorithmus beide Undichtigkeiten deutlich hervorstellen. Bei einem Sweep-Signal wird ein Sinus abgespielt bei dem die Frequenz kontinuierlich ansteigt oder abfällt. In unserem Fall stieg die Frequenz von 10 kHz bis 22 kHz an. Der Vorteil solcher Sweeps liegt darin, dass sie von Lautsprechern in der Regel mit höherer Lautstärke abgestrahlt werden können als breitbandige Signale, was die Detektion von Undichtigkeiten erleichtert.

Mit dem Messverfahren können somit Undichtigkeiten bereits zuverlässig lokalisiert werden. Jedoch erfordert die Deutung der akustischen Karten ein fundiertes akustisches Fachwissen. In Bild 11 werden mögliche Herausforderungen bei der Deutung der Ergebnisse anhand der akustischen Karten (a) und (b) aus Bild 10 dargestellt. Beim Kugellautsprecher in Bild 10 (a) sind bspw. nur die potenziellen Undichtigkeiten dargestellt, deren Schalldruckpegel höchstens 1,3 dB unter dem höchsten Wert der akustischen Karte liegen. Werden stattdessen 1,8 dB als sog. Dynamik der akustischen Karte eingestellt, dann taucht eine potenzielle Undichtigkeit in der unteren rechten Ecke des Fensters auf (siehe Bild 11 (a)). Dies ist jedoch lediglich eine Reflexion des Schalls aus der Umgebung. In Bild 11 (b) wurde für den Hochtöner der auszuwertende Frequenzbereich von 17,6 – 18,1 kHz auf 15 – 20 kHz erweitert. Nun erscheinen potenzielle Undichtigkeiten direkt auf der Fensterscheibe. Ursache hierfür können Reflexionen oder die durch den Schall zum Schwingen angeregte Fensterscheibe sein. Auch kann es passieren, dass die Undichtigkeit an einer falschen Position detektiert wird, weil der Schall einer hochfrequenten Schallquelle durch eine dem Mikrofonarray Undichtigkeit tritt und von einer nahegelegenen festen Oberfläche in Richtung der akustischen Kamera reflektiert wird.

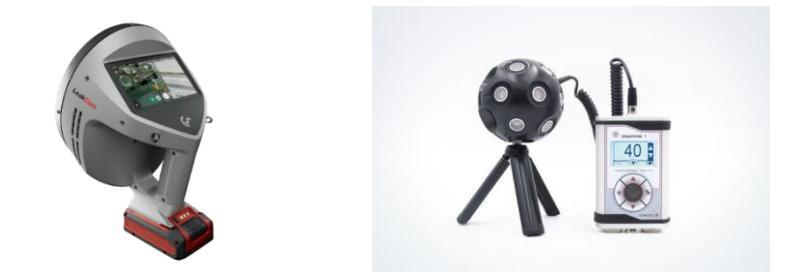
Bild 12: LeakCam 600 von CS INSTRUMENTS (links, Foto: CS INSTRUMENTS (2025)) und die SONOSPHERE von SONOTEC (rechts, Foto: SONOTEC (2025)).

Zum Zeitpunkt des Verfassens dieser Arbeit befindet sich das Projekt gut in der Hälfte der Laufzeit. Aktuell wird daran gearbeitet die Daten einer Infrarotkamera in die akustische Auswertung einzubinden. Ziel ist es, akustische Störeinflüsse einfacher zu erkennen oder sie sogar automatisiert aus den Messdaten zu entfernen. Auf diese Weise könnte ein robustes und praxisgerechtes Werkzeug zur Detektion von Undichtigkeiten an Gebäuden entstehen. Für den aktuellen Einsatz existieren auf dem Markt bereits mobile Mikrofonarrays. Die LeakCam 600 der Firma CS INSTRUMENTS ist für den Einsatz im Ultraschallbereich optimiert und erzielt für ein mobiles Gerät sehr gute Ergebnisse (Bild 13, links). Als Ultraschallquelle könnte die in diesem Projekt genutzte SONOSPHERE der Firma SONOTEC genutzt werden (Bild 12, rechts).
